**LAUDO TÉCNICO DE AVALIAÇÃO PARA IMÓVEL URBANO:
CIDADE: MORENO
ESTADO: PERNAMBUCO**

**LAUDO TÉCNICO DE AVALIAÇÃO PARA IMÓVEL URBANO:
AVENIDA CLETO CAMPELO, Nº 3167,
MORENO/ PE.**

**Laudo técnico realizado pelo
Engenheiro Civil Luciano Soares
Gonçalves da L S Gonçalves
Engenharia Eirele – ME, para a
Defensoria Pública do Estado de
Pernambuco.**

**LOCAL: Moreno
OBJETO: Casa comercial
MÊS: Fevereiro
ANO: 2022**

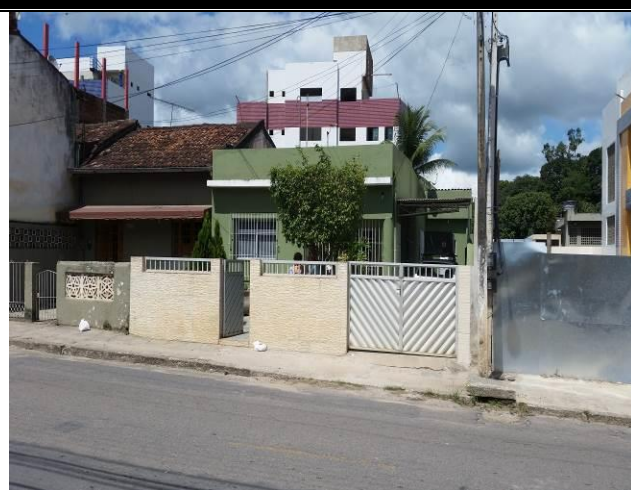
Situado em região central, possui padrão mediano de acabamentos com tipologia construtiva em concreto e alvenaria em tijolos cerâmicos. A fachada principal Norte recebe revestimento nas cores verde e branco, com esquadria em alumínio, possui grades em ferro na cor branco e acesso em desnível, preterindo assim o acesso de deficientes físico-motores.

FOTO 01: Frente do imóvel.

No quesito Acessibilidade, o imóvel se mostrou parcialmente acessível. Contudo recomendamos a implantação de rampas, sinalização e mapa tátil.

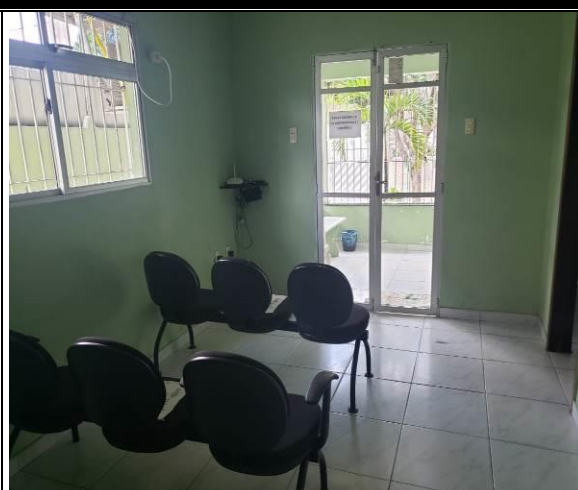
FOTO 02: Acesso principal do imóvel.

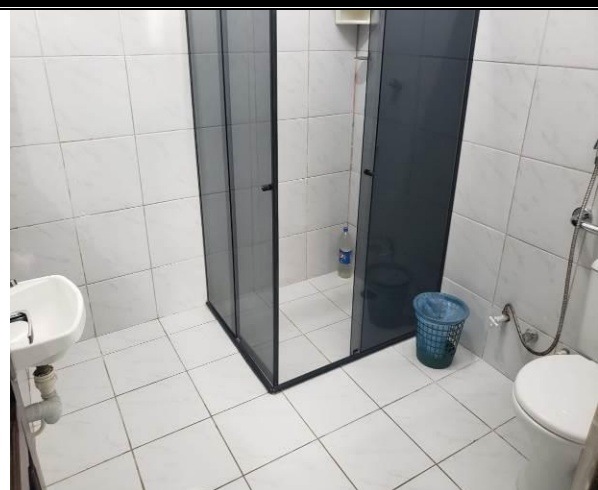
Os BWC's possuem peças sanitárias básicas, louças sanitárias na cor branca e metais cromados. O imóvel possui vaga de garagem para 03 veículos de passeio. A coberta possui telhas cerâmicas sobre estrutura de madeira, distribuída em duas águas.

FOTO 09: BWC.

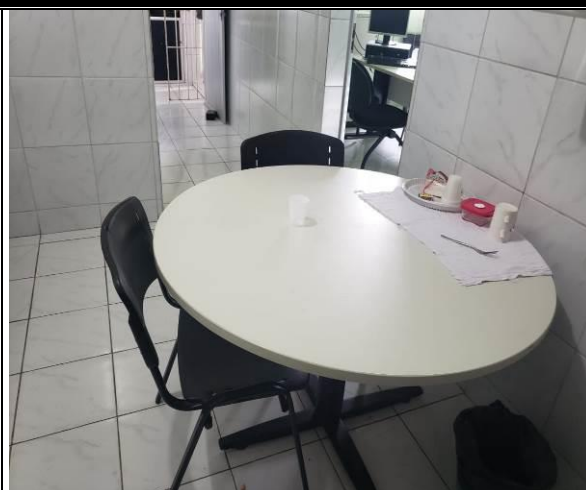
FOTO 10: Cozinha.

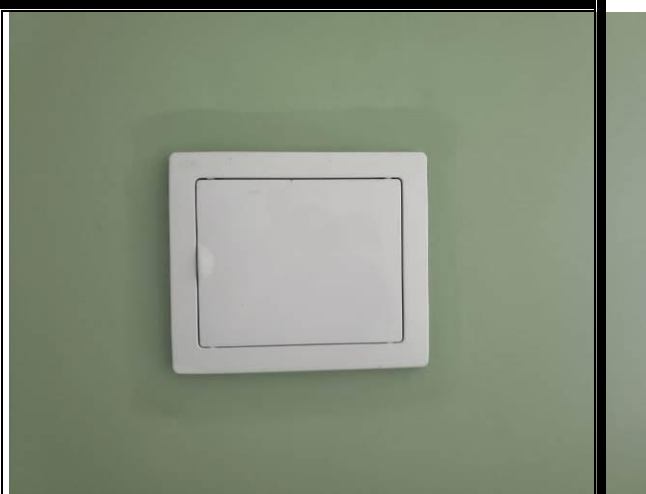
A estrutura é composta por cinta em concreto e alvenaria estrutural de tijolos cerâmicos. Não foram detectados fissuras, movimentações ou imperfeições que comprometam a integridade do imóvel e de seus usuários. As instalações elétricas são embutidas, possuem 04 disjuntores individualizados. A implementação de novos pontos poderá ser aparente. O imóvel não possui um sistema de prevenção e combate a incêndio. Por se tratar de um imóvel de pequena proporção e baixo risco de incêndio, poderá ser resolvido com o uso de extintores e um pequeno sistema de Rota de Fuga para escoamento emergencial.

FOTO 12: Quadro de disjuntores.

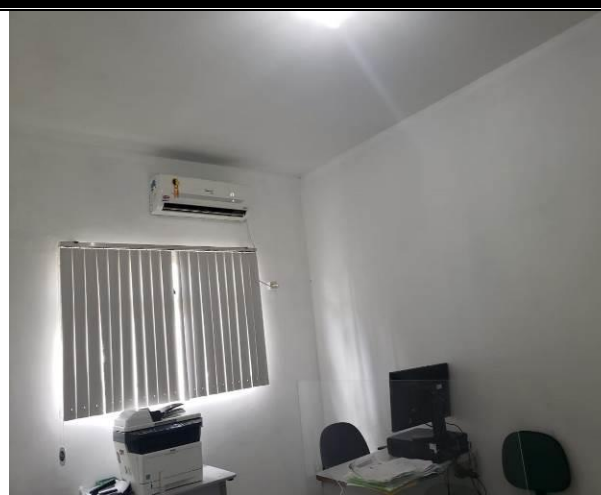
Há tomada para ar-condicionado. As instalações hidráulicas são embutidas, formadas com tubulações e conexões em PVC, as louças e metais sanitários apresentam condição de uso razoáveis. As bacias sanitárias são com caixa acoplada nos BWC's. O sistema de abastecimento é dimensionado com o reservatório superior, e atendem a demanda local. O destino final de esgoto é dirigido à rua que segundo informações possui saneamento básico na região.

FOTO 13: Instalações de ar-condicionado do imóvel.

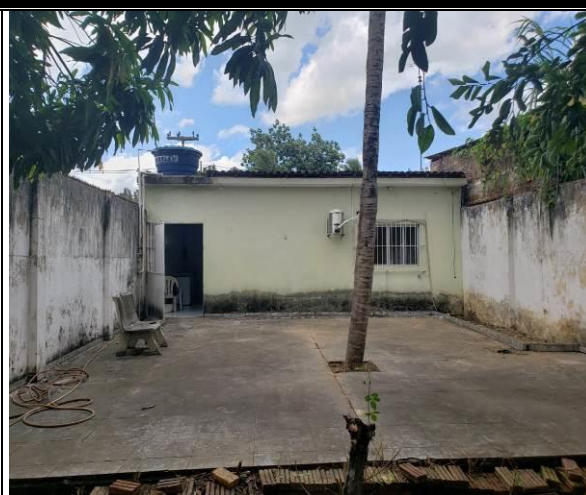
FOTO 14: Fachada posterior do imóvel.

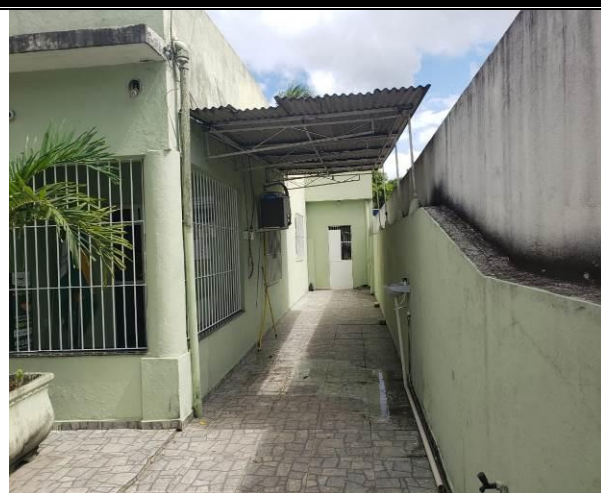
FOTO 15: Fachada lateral do imóvel.
